## Zapadła się fontanna na Wyspie Młyńskiej [ZDJĘCIA]. Wiemy, co się stało

data aktualizacji: 2022.03.19

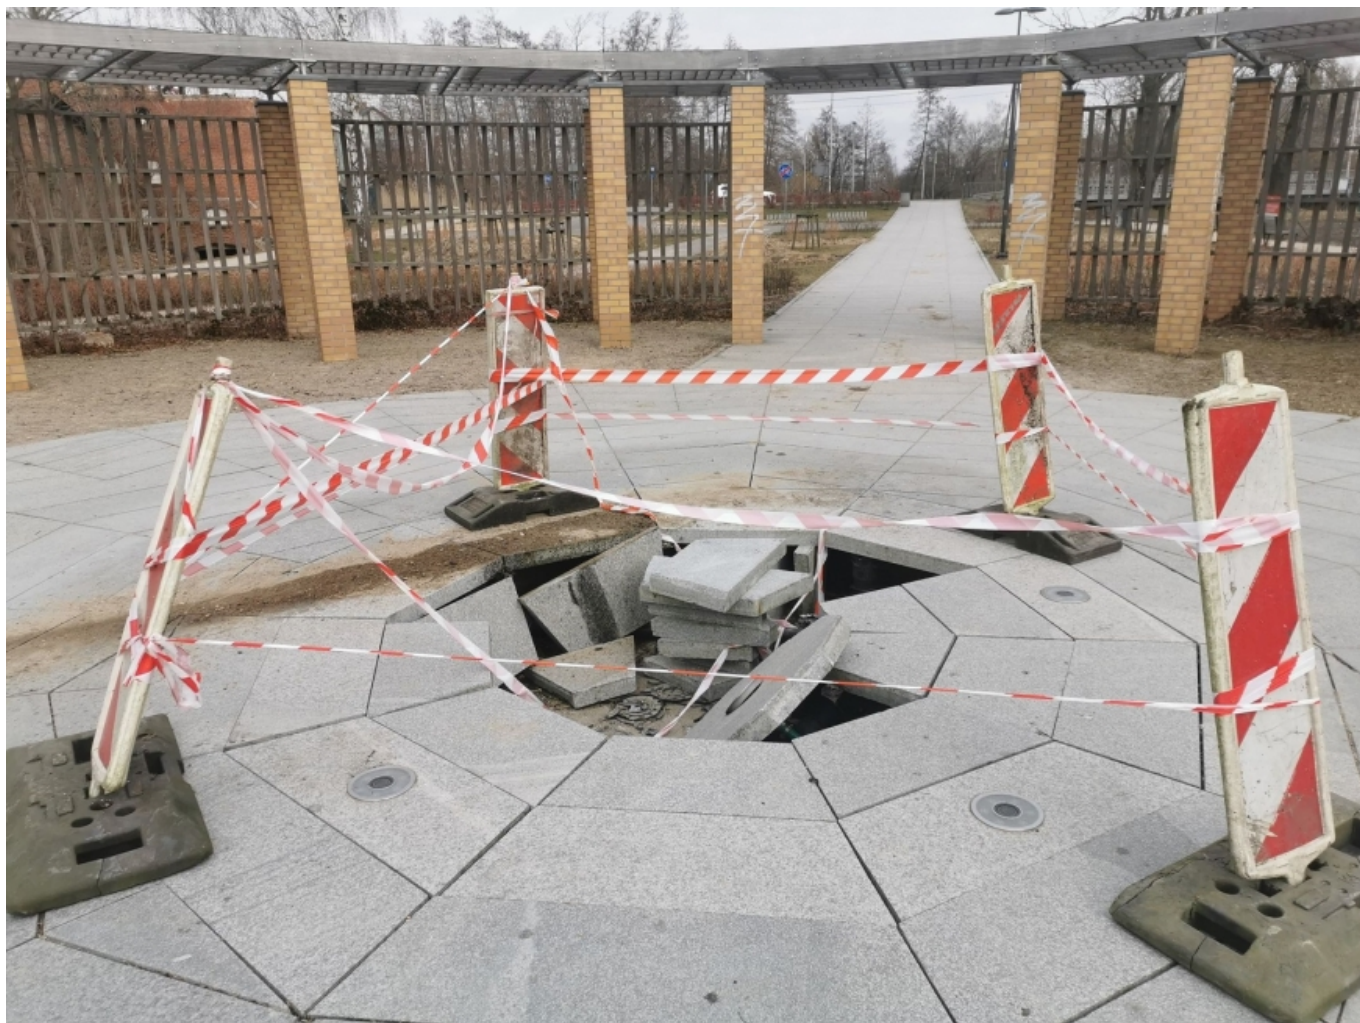
**Znamy przyczynę zapadnięcia się fontanny znajdującej się na Wyspie Młyńskiej w Iławie. Od rana w sobotę informują o tym Czytelnicy, ale - jak się okazuje - niefortunne uszkodzenie wodotrysku miało miejsce już wczoraj.**

Jak nam podał Burmistrz Iławy Dawid Kopaczewski, do uszkodzenia miejskiej fontanny doszło podczas prowadzonych na Wyspie Młyńskiej prac konserwacyjnych. Nie dotyczyły one jednak wodotrysku, lecz okolicznej zieleni. Pracownicy firmy odpowiadającej za pielęgnację nasadzeń najechali na fontannę swoim pojazdem, doprowadzając się jej zapadnięcia się.

Miasto nie poniesie z tego tytułu kosztów; skorzysta z ubezpieczenia.
