## Co dalej z pomnikiem przyrody, dębem Strażakiem? [ZDJĘCIA] Mamy opinię arborysty, Agnieszki Drapiewskiej

## **Dąb Strażak, co dalej?**

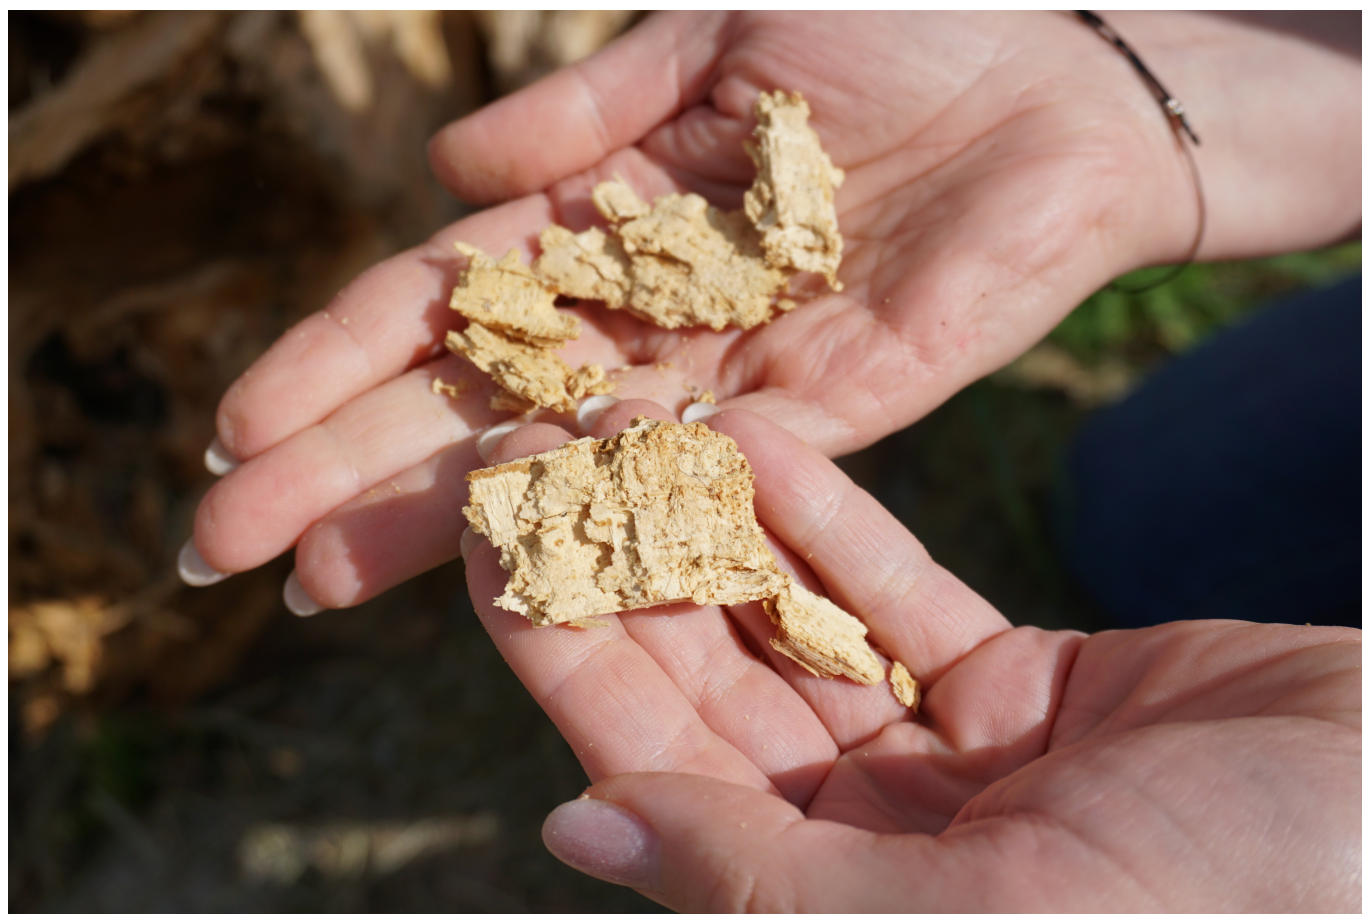
**Fot. Mateusz Partyga**

Na wysokości złamania znajdował się owocnik grzyba: guzoczyrka dębowa zwana również **czyreniem dębowym**. Owocnik grzyba nie był widoczny z poziomu gruntu.

Grzyb ten jest tzw. **patogenem przyrannym** – infekuje drewno w miejscach zranień. W tym przypadku zasiedlił ranę po usuniętych konarze. Poniżej miejsca cięcia drzewo wypuściło pędy odroślowe, które zasłoniły formujący się owocnik. W miejscu złamania stwierdzono rozkład biały obejmujący około **30% obwodu** pnia.

Drzewa posiadają mechanizmy obronne, które pozwalają im wzmacniać osłabione miejsca i lokalnie izolować patogeny. Procesy te są jednak rozciągnięte w czasie i trwają latami. U Strażaka po ułamaniu pnia uwidoczniły się oznaki takich prób wzmocnienia, jednak nie wystarczyły, by zapobiec ułamaniu.

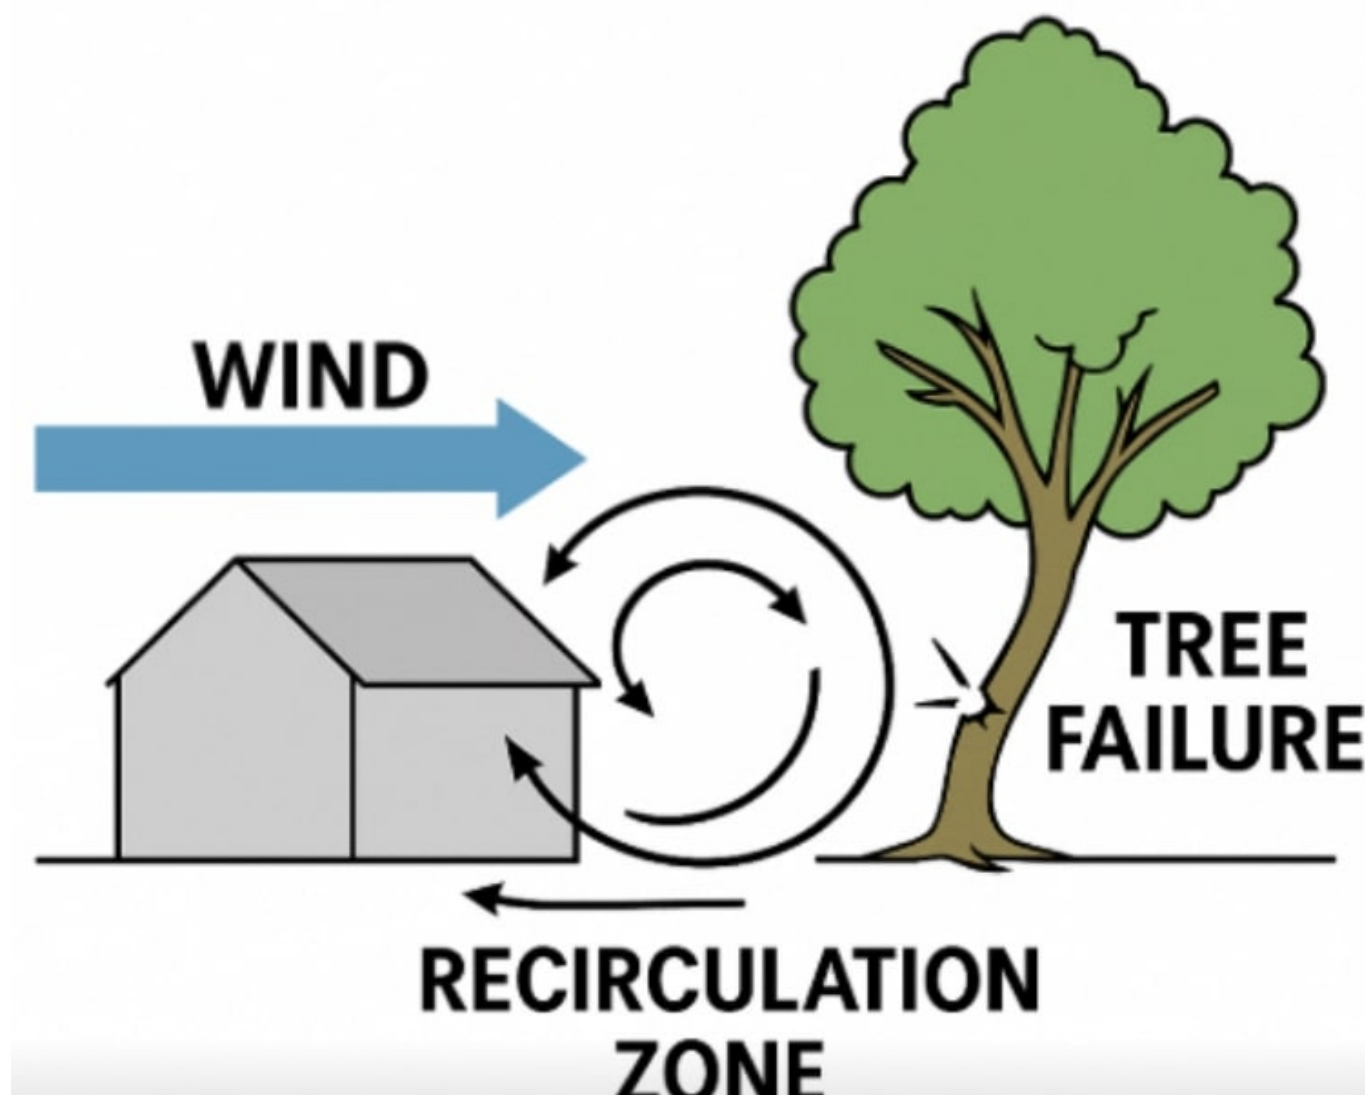
### ***Bąbel cyrkulacyjny***

Drzewa są długowieczne, swój wzrost dopasowują do panujących warunków otoczenia, modyfikują anatomię drewna, kierunek korzeni, wytrzymałość gałęzi w odpowiedzi na dominujące kierunki i siłę wiatru. W chwili obecnej Strażak znalazł się w **bąblu cyrkulacyjnym**. Wiejący wiatr od Jezioraka uderzył w budynki i za nimi, w strefie cyrkulacyjnej, wiatr był chaotyczny, zmienny kierunkowo, z dużymi podmuchami turbulentnymi. Drzewo rosnące w takim miejscu jest narażone nie tyle na stałe działanie jednokierunkowego wiatru, co na ciągłe szarpnięcia z różnych stron.

Po trzecie, wytrzymałość mechaniczna drewna została osłabiona rozkładem tkanek przez grzyba. Drzewo o rozłożystej koronie działało jak duża powierzchnia przechwytyjąca, a brak czasu na adaptację do nowych warunków sprawił, że pień nie zdążył wzmocnić się w nowym układzie obciążeń.
