## Zdeformowało jezdnię przy Placu Ławskich Kolejarzy [ZOBACZ NA ZDJĘCIACH]

data aktualizacji: 2021.03.10

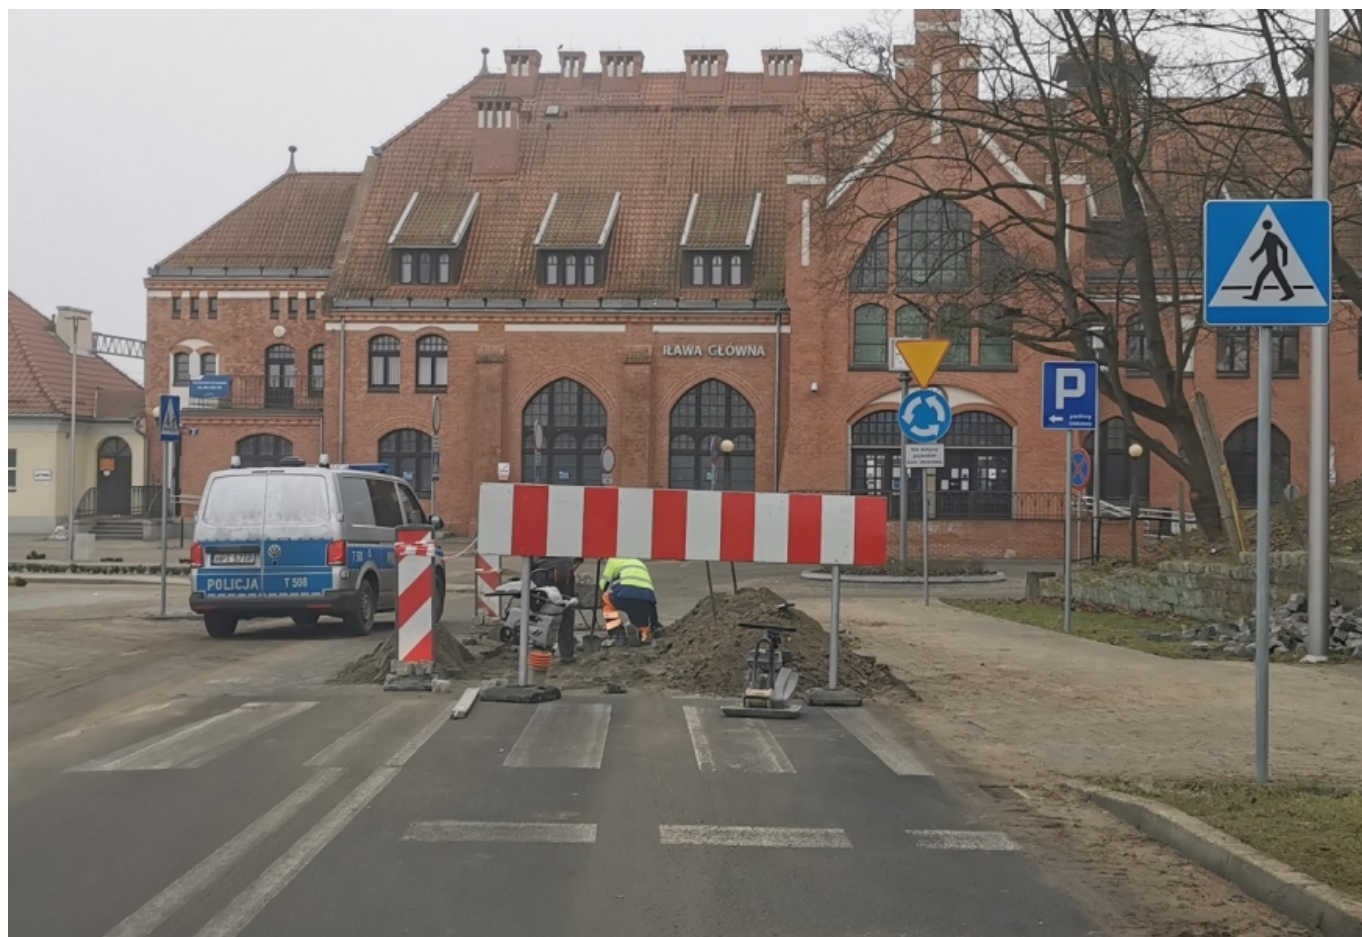
**- Po okresie zimowym, w ostatnich dniach lutego, zaobserwowano uszkodzenie nawierzchni z kostki kamiennej za przejściem dla pieszych przy ulicy Broniewskiego. Podczas spotkania w dniu 2 marca, w**

Dowiedzieliśmy się też, że - zgodnie z przekazaną władzom miasta informacją inżyniera drogowego - do zniekształcenia nawierzchni jezdni przyczyniły się warunki pogodowe:

"w dzień ciepło, a w nocy silne mrozy spowodowały przemarzanie całej konstrukcji nawierzchni z kamienia oraz podbudowy z kruszywa kamiennego łamanego i podłoża. W naszej strefie klimatycznej strefa przemarzania wynosi 1 m. Wg obowiązujących norm minimalna grubość konstrukcji powinna wynosić 40 cm, zaprojektowano i wykonano konstrukcję grubości 50 cm. Naturalna kapilarność podłoża powoduje przenikanie minimalnej ilości wody do podbudowy z kruszywa kamiennego, co powoduje powstawanie soczewek wodnych w podbudowie, które w przypadku częstego przechodzenia z temperatury dodatniej do ujemnej zamarzają i odmarzają, skutkując powstaniem wysadzin. Takie zjawisko obserwujemy często na drogach: zapadnięcia i uszkodzenia nawierzchni w okresie wiosennym."

**- Obecnie w ramach udzielonej przez wykonawcę gwarancji, która wynosi 6 lat od odbioru inwestycji, wykonana została naprawa tego odcinka jezdni. Prace prowadzone w ramach gwarancji są bezkosztowe dla inwestora. Zakres prac obejmował rozebranie oraz**

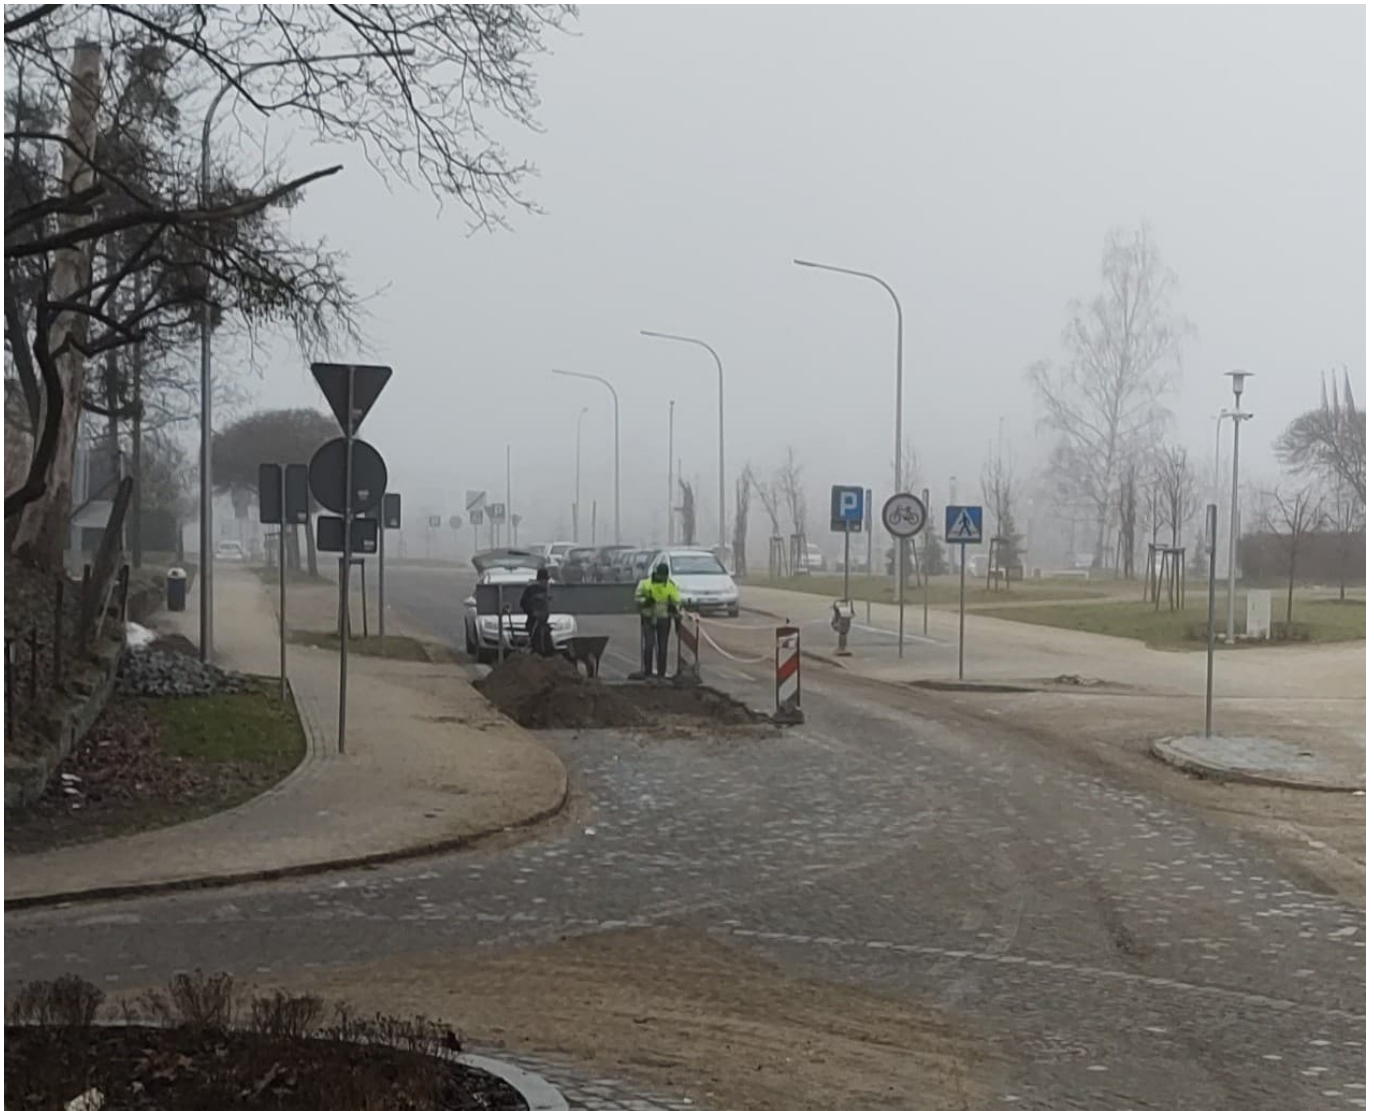
***Tak wyglądała usterka. Doszło do wyraźnej deformacji jezdni.***  
*Zdjęcia: radna Ewa Jackowska.*

**ułożenie kostki kamiennej, ponowne wykonanie spoiny i podbudowy jezdni. Prace gwarancyjne zostały wykonane 3 marca, a ruch samochodowy na tym odcinku jezdni ze względów technologicznych został przywrócony 8 marca - kończy Krzysztof Portjanko.**
