## **„Opona tej ciężarówki mogła w każdej chwili „wysstrzelić” podczas jazdy!”**

data aktualizacji: 2023.03.08

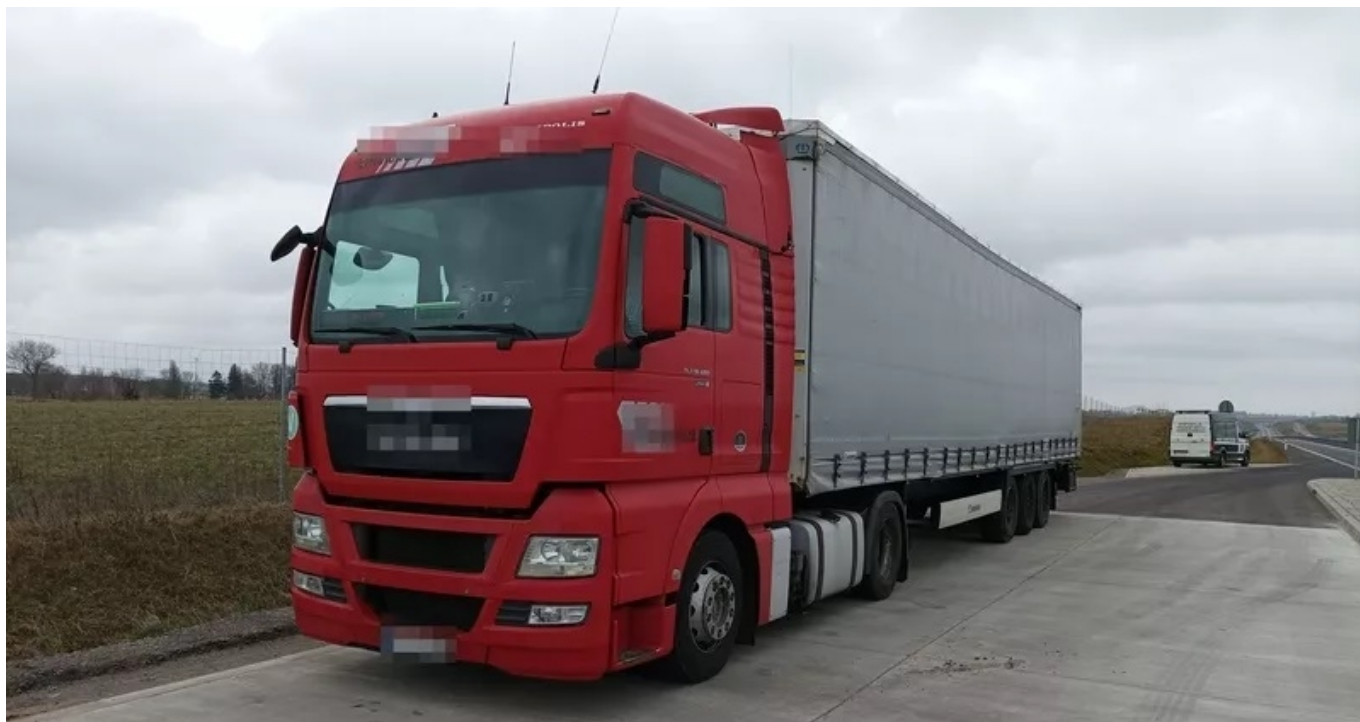
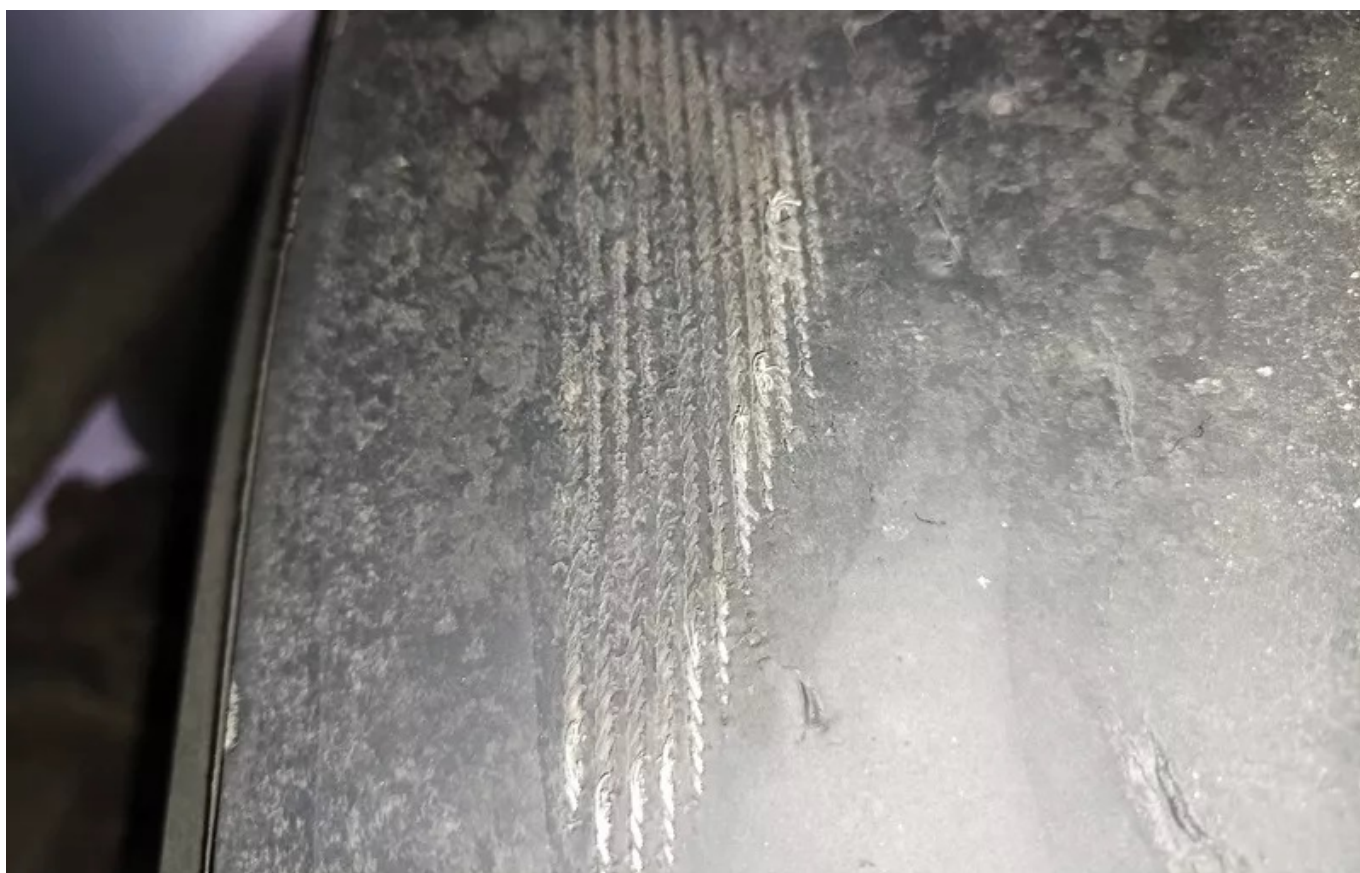
**- Opona w naczepie po lewej stronie na drugiej osi miała znacznie zużyty bieżnik - do tego stopnia, że widoczny był już stalowy kord. Opona w takim stanie mogła w każdej chwili „wysstrzelić” podczas jazdy i doprowadzić do wypadku drogowego. Natomiast w**

## **ciągniku samochodowym szyba czołowa była pęknięta w polu widzenia kierowcy - wymieniają uchybienia inspektorzy.**

Z powodu stwierdzonych nieprawidłowości inspektorzy zatrzymali dowody rejestracyjne ciągnika siodłowego i naczepy ciężarowej oraz wydali zakaz dalszej jazdy z miejsca kontroli.
