## Co dalej z pomnikiem przyrody, dębem Strażakiem? [ZDJĘCIA] Mamy opinię arborysty, Agnieszki Drapiewskiej

## **Dąb Strażak, co dalej?**

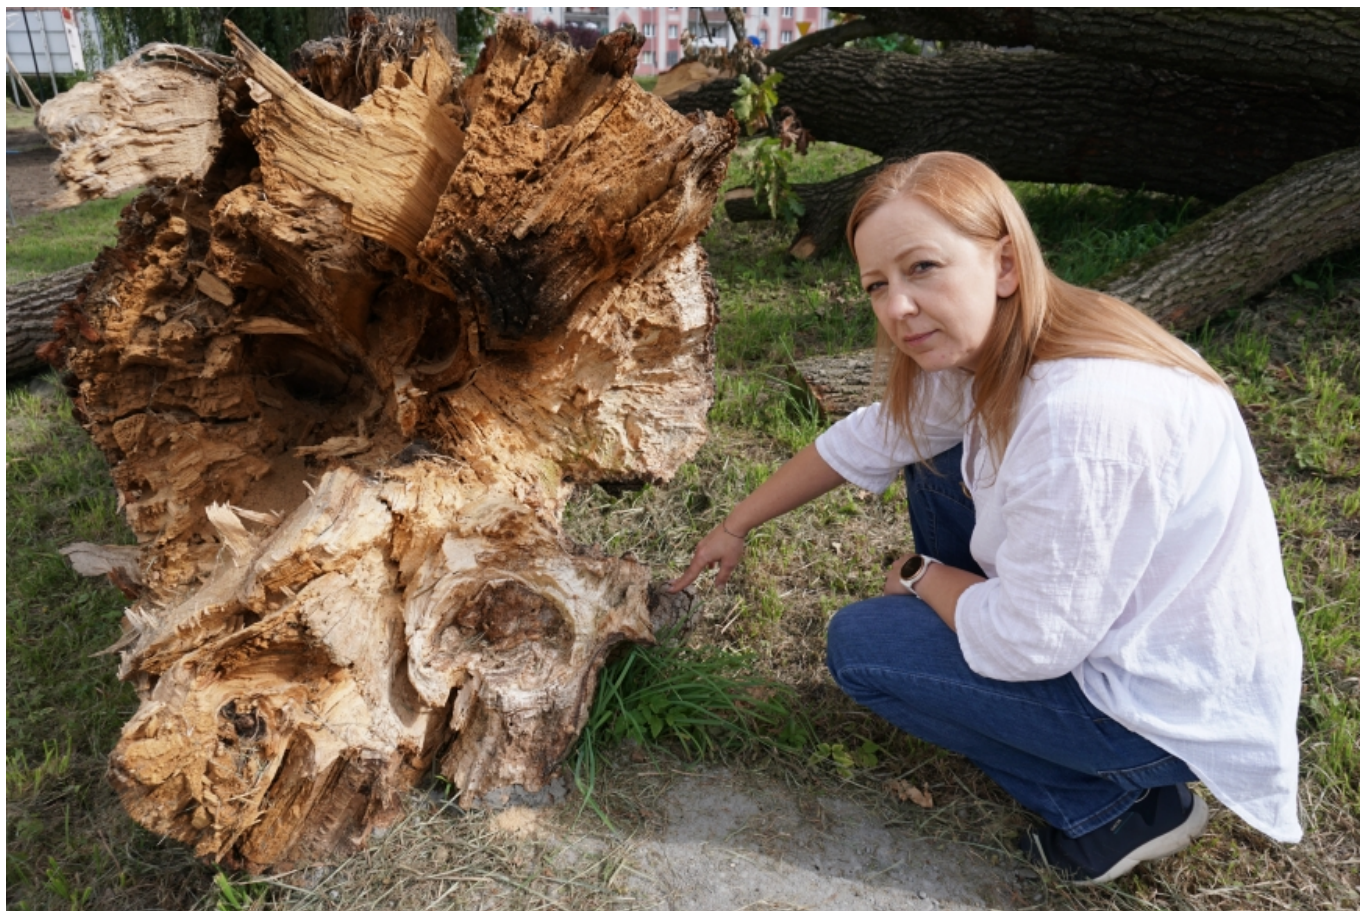
W poniedziałek 28 lipca poinformowaliśmy o wydarzeniu tak samo niebezpiecznym, jak i smutnym - na ulicę Konstytucji 3 Maja runął dąb noszący nazwę „Strażak”. To jeden z zaledwie czterech pomników przyrody znajdujących się na terenie Iławy. Na szczęście, nikt nie ucierpiał w tym wydarzeniu, choć akurat pobliski chodnik, a zwłaszcza ulica, na brak ruchu nie mogą narzekać.

Przyczyną bezpośrednią nagłego przewrócenia się drzewa była **nawałnica**, która tego dnia przetaczała się nad Iławą. Więcej na ten temat pisaliśmy w artykule:
