## "Złowieszczy świst był słyszalny z daleka". Groźny wyciek gazu jak najlepsze szkolenie [ZDJĘCIA]

data aktualizacji: 2017.05.23

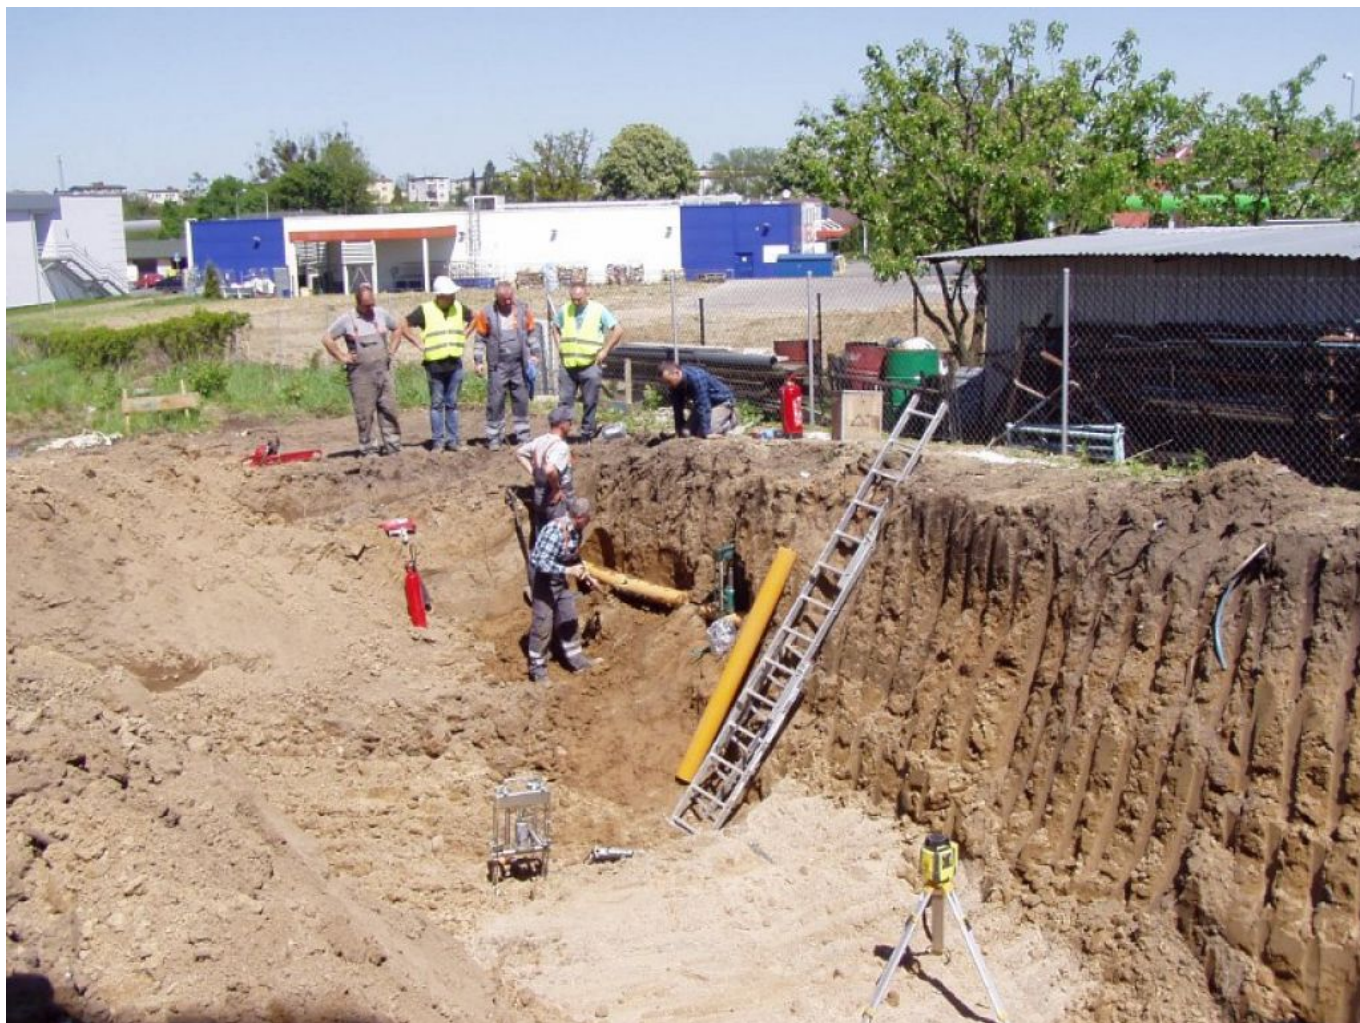
Zgłoszenie wpłynęło do strażaków w minioną sobotę około godziny 11:00. Wynikało z niego, że na ulicy Przemysłowej 16A w Lubawie doszło do uszkodzenia gazociągu. Na miejsce natychmiast zadysponowane zostały wozy strażackie z iławskiej JRG oraz okolicznych jednostek OSP. Tam okazało się, że podczas prowadzonych prac ziemnych operator koparki uszkodził sieć gazociągową średniego ciśnienia, z której zaczął wydobywać się gaz.

- Operacja była o tyle trudna, że konieczne było wejście do wykopu pracowników pogotowia gazowego, odkopanie w odległości około 2 metrów od wycieku przewodu gazowego i założenie zacisków - dodaje kpt. Rutkowski. - Prace prowadzili pracownicy gazowni z pełnym zabezpieczeniem gaśniczym realizowanym przez strażaków. Po założeniu zacisków i zablokowaniu wycieku usunięto uszkodzony fragment gazociągu i sprawdzono szczelność wymienionych elementów.
