## Postępy na budowie wiaduktu przy ul. Lubawskiej. Są widoczne gołym okiem! ZOBACZ ZDJĘCIA

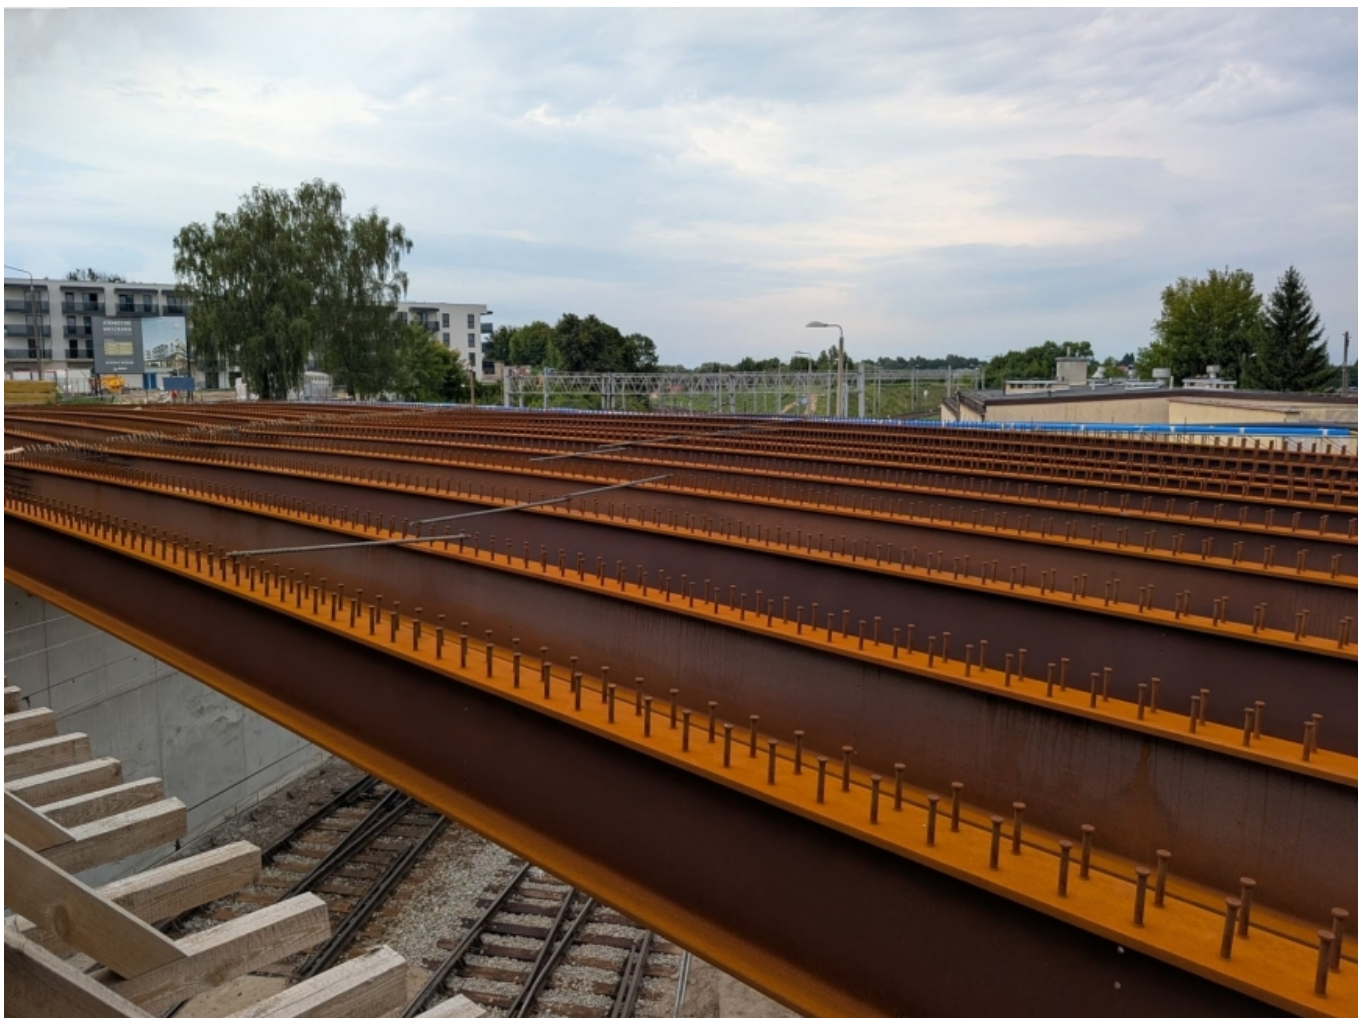
Na placu budowy pojawiły się już stalowe dźwigary ustroju niosącego przyszły wiadukt. Te potężne stalowe belki stanowią **podstawowy szkielet nośny całego przęsła**. To właśnie na nich oprze się cała ciężka konstrukcja drogowego przejazdu.

Uwagę przykuwa charakterystyczny element. Na górnej powierzchni stalowych podpór gęsto rozmieszczono metalowe bolce. Choć wyglądają niepozornie, pełnią niezwykle ważną funkcję

techniczną. Montuje się je po to, aby trwale połączyć stal z betonem. W kolejnym etapie prac na tak przygotowanych dźwigarach zostanie wylana płyta pomostu. Beton dokładnie otuli sworznie, co skutecznie zapobiegnie przesuwaniu się płyty. W ten sposób **stal i beton tworzą trwałą i odporną na obciążenia konstrukcję zespoloną stalowo-betonową**.
